Meritve fizikalno kemijskih parametrov Glinščice 18.2. in 25.2.2010:

EKOMORFOLOŠKO VREDNOTENJE VODOTOKA (18. 3. 2010)

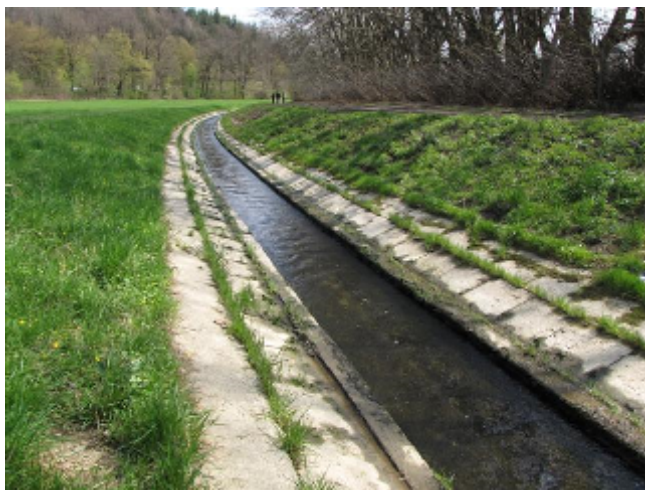
Odsek Glinščice, kjer smo merili hidromorfološke parametre njene struge ter prvi del fizikalno-kemijskih parametrov. (B)

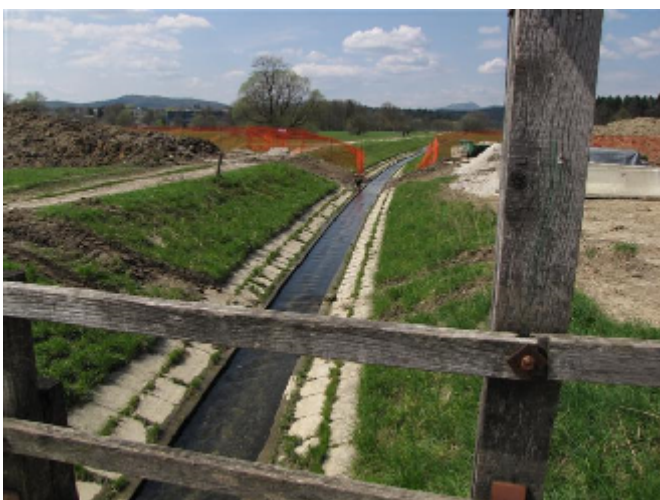
Odsek Glinščice, kjer smo merili drugi del fizikalno-kemijskih parametrov.

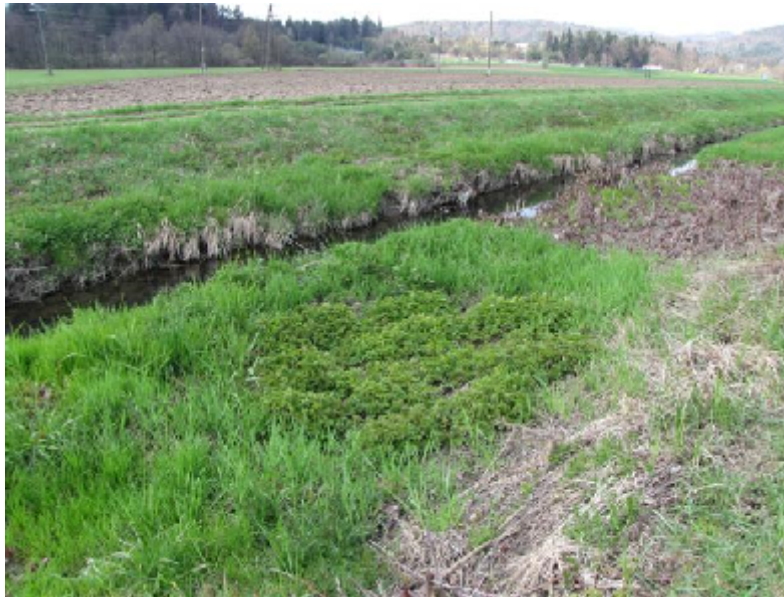
Slika 1. Odsek Glinščice, kjer smo izvajali prvi del ekomorfološkega vrednotenja vodotoka.

- Glinščica: Vse skupine so dobile rezultat med 86 in 153 točk, kar uvršča vodotok v IV. kakovostni razred (zadovoljiva stopnja ohranjenosti).
- Pržanec: Tri skupine so kakovost vodotoka ocenile kot IV. kakovostni razred, ena skupina pa ga je uvrstila v III. kakovostni razred (stopnja ohranjenosti dobra).

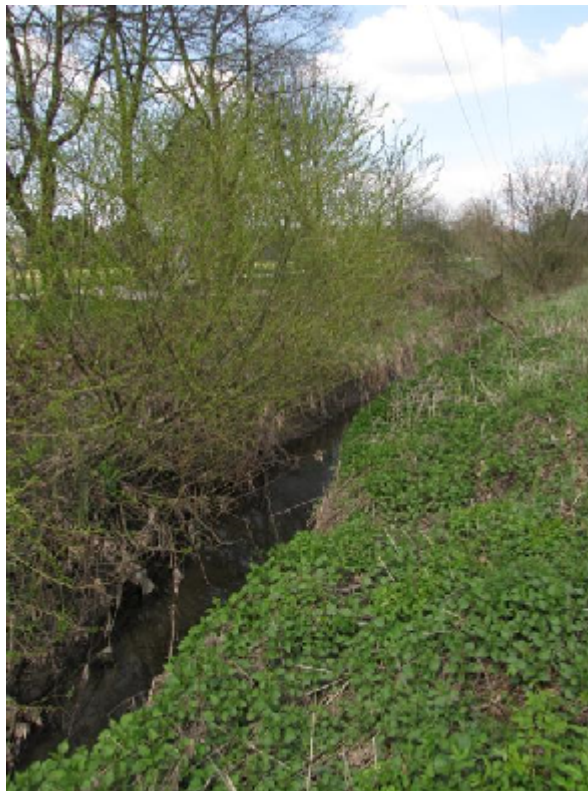
Slika 2. Odsek Pržanca, kjer smo izvajali drugi del ekomorfološkega vrednotenja vodotoka.
